# **Fachwerkhäuser in Bonaforth**

## **Konstruktion – Funktion – Gestaltung**

Von Mareike Sohnrey

Dieser Text ist eine stark gekürzte Fassung einer Studienarbeit von 2019.

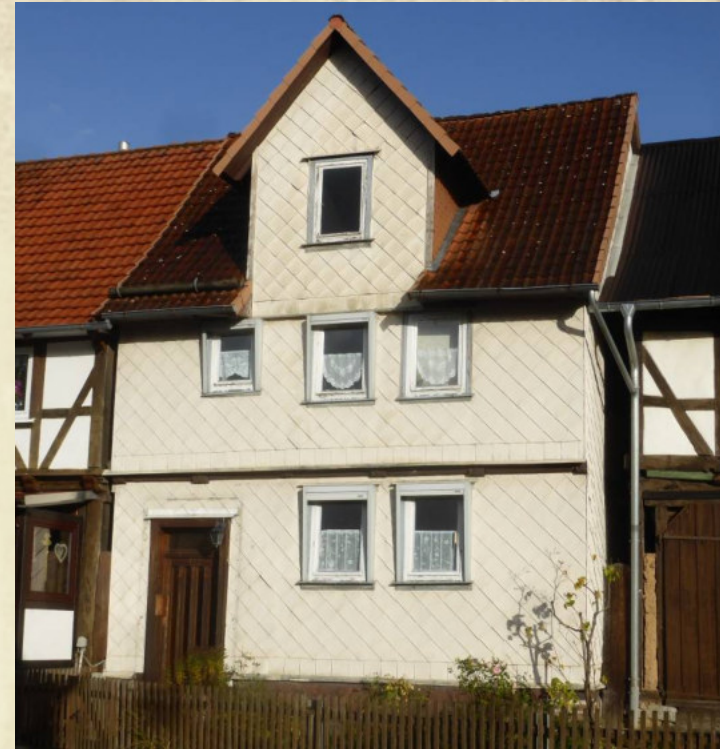
Abbildung 1: Bonaforther Str. 122

Bei dem untersuchten Haus handelt es sich um ein zweigeschossiges Fachwerkgebäude, das vor 1769 gebaut wurde. Das Haus hat zur Straßenseite einen Blechplattenbehang und ist traufseitig erschlossen. Durch die enge Bebauung ist das Gartengrundstück nur durch das Haus zu erreichen.

Als Baumaterial wurde der regionale Sandstein für den Sockel verwendet. Die Fachwerkbalken sind aus Eichenholz und die Ausfachung besteht aus sogenannten Staken, die mit einem Lehm-Stroh-Gemisch von beiden Seiten bedeckt sind. Die Hofseite hat zudem einen Putz auf den Gefachen.

Das Obergeschoss kragt über das Erdgeschoss aus, sowohl auf der Straßen- als auch auf der Hofseite. Im Dachgeschoss ist ein sogenanntes „Zwerchhaus“ aufgesetzt.

Das untersuchte Fachwerkhaus hat die Adresse Bonaforther Straße 122 (Abbildung 1). Es steht in der historischen Dorfmitte, nahe der Kapelle. Auf der östlichen Straßenseite stehen die Häuser dicht nebeneinander. Die Traufen der Häuser sind zur Straße ausgerichtet.

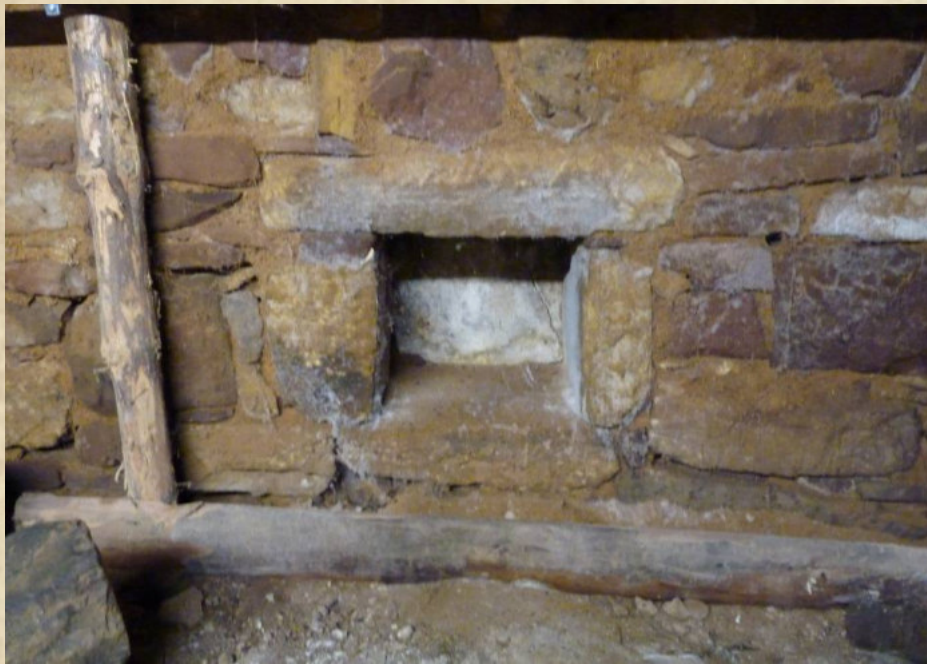
Abbildung 2: Mauernische im Keller

In der nördlichen und östlichen Kellerwand sind zwei Mauernischen (Abbildung 2).

In zwei Kellerwänden findet man Mauernischen, sogenannte „Lichtnischen“ (Abbildung 2). Sie dienten dazu eine Lampe oder Kerze aufzustellen, um den Raum zu beleuchten, ohne die Gefahr, sie umzustößen und damit einen Brand zu verursachen.

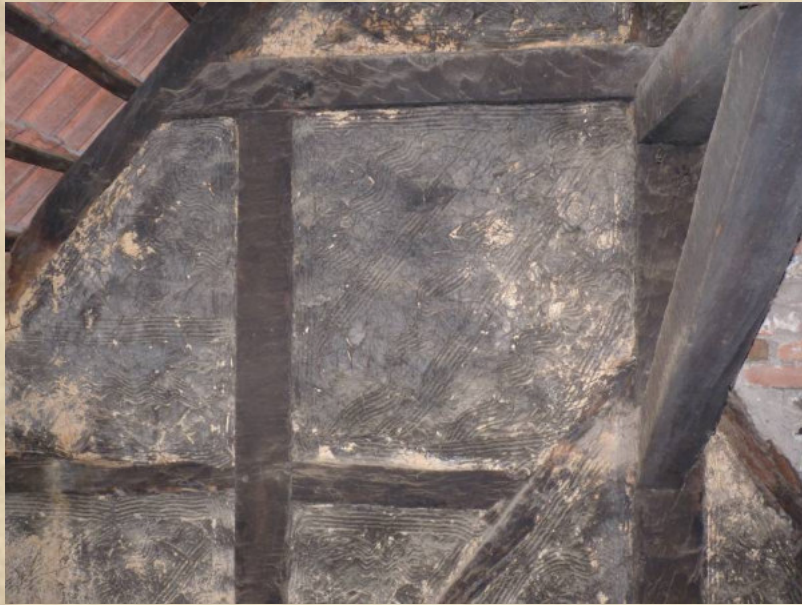
Abbildung 3: Gefache im Dachgeschoss

Die Gebäudeaufteilung ist durch die frühere Funktion bestimmt. Als Wohn- und Wirtschaftsgebäude mussten mehrere Funktionen in einem Gebäude untergebracht werden. Daher kann man das Haus in Funktionszonen einteilen. Der Flurbereich hat die Funktion des Kochens und Heizens. Hier war ursprünglich die Feuerstelle. Diese hatte zur Bauzeit noch keinen Schornstein. Da der Rauch durch das gesamte Haus zog, wird es auch als „Rauchhaus“ bezeichnet. Heute erkennt man ein früheres Rauchhaus noch an den vom Rauch schwarz gefärbten Fachwerkbalken und Gefachen vor allem im Dachbereich (Abbildung 3).

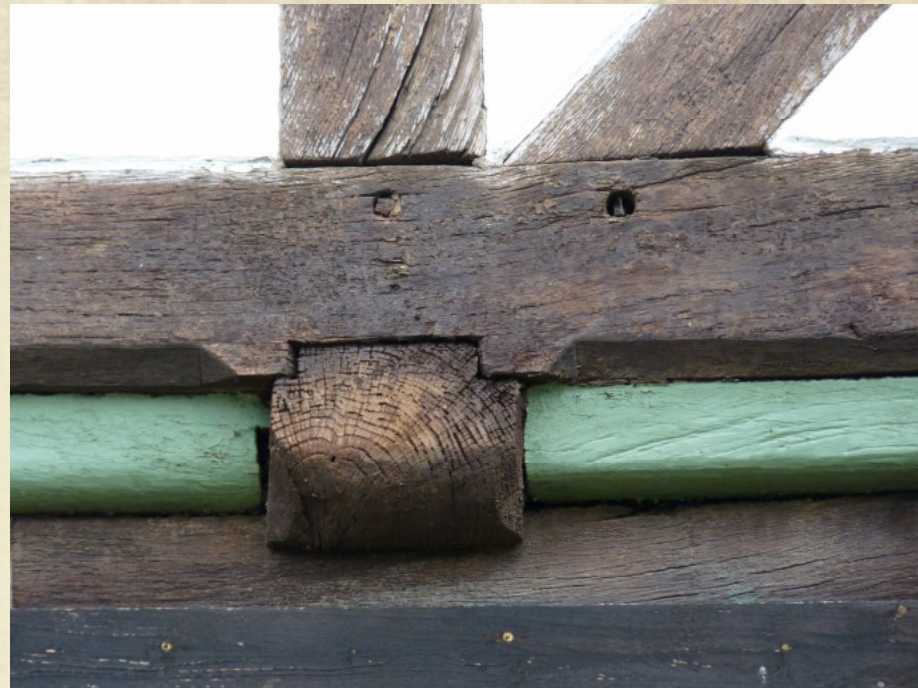
Die gleiche Konstruktion und Gestaltung der Deckenbalkenzone findet man am Haus Bonafurther Str.120 (Abbildung 4).

Abbildung 4: Deckenbalkenzone des Hauses Bonafurther Str. 120; die Füllhölzer sind hier grün angestrichen

An der Hof- und der Straßenseite stoßen zwischen dem Rähm des Erdgeschosses und der Schwelle des Obergeschosses die Deckenbalken nach außen. Bei dem untersuchten Haus ragen die Deckenbalkenköpfe über das Rähm hinaus. Die Oberstockschwelle schließt aber bündig mit dem Deckenbalkenkopf ab, sodass ein Versatz der Außenwand, eine sogenannte „Auskragung“ (auch Vorkragung) entsteht (s. Detail 1). Der Raum im oberen Geschoss wird dadurch geringfügig größer als der Raum darunter. Zwischen den Deckenbalken entsteht ein offener Raum, in dem die Fußbodenkonstruktion des oberen Geschosses liegt. Dieses muss nach außen geschlossen werden. Auf der Straßenseite wurden Füllholzer aus sogenannten „Viertelstäben“ angebracht, um die Deckenbalkenlage zu schließen (s. Detail 1 und Abbildung 4).

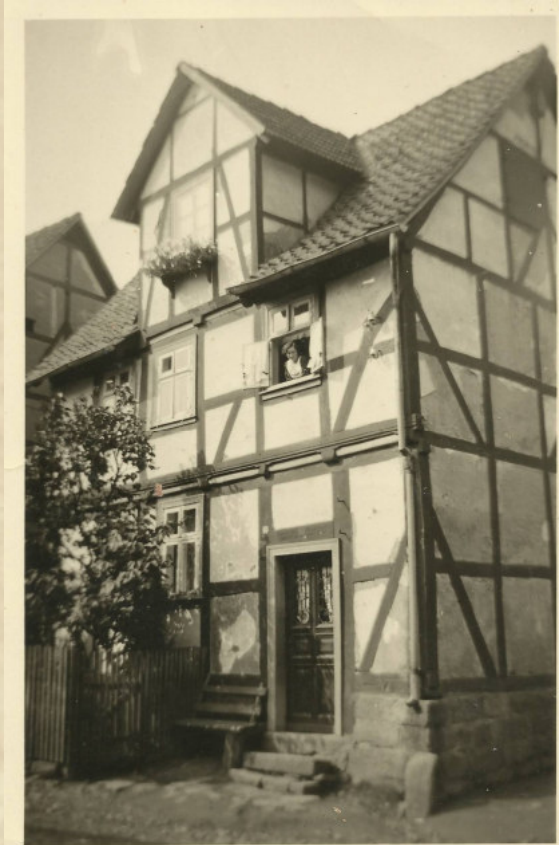
Abbildung 5: Bonaforth Str. 125

Das Haus hatte die gleiche Konstruktion, Raumaufteilung (spiegelverkehrt) und Schmuckelemente wie das untersuchte Fachwerkgebäude.

Rechts befindet sich der Flur. Links daneben ist die erhöhte Stube über dem Keller.

Konstruktion: Fachwerk, traufständig, Geschossbauweise, Auskragung des OG

Gestaltung: Füllholz, gefaste Deckenbalkenköpfe und gefaste Oberstockschwelle, zusätzlich ein Halbstab auf der Oberstockschwelle und früher eine Inschrift über der Tür

Im Ort gibt es mehrere Häuser, die die gleichen konstruktiven, funktionalen und gestalterischen Merkmale wie das untersuchte Fachwerkgebäude aufweisen. An dieser Stelle soll das Haus Bonaforth Str. 125 (Abb. 5) vorgestellt werden.
